Motorräder : Gruppe Hinterradantrieb Nr. 1/62 (183)

**Betreff: Kardanwelle BMW R25/3 – R26 - R27**

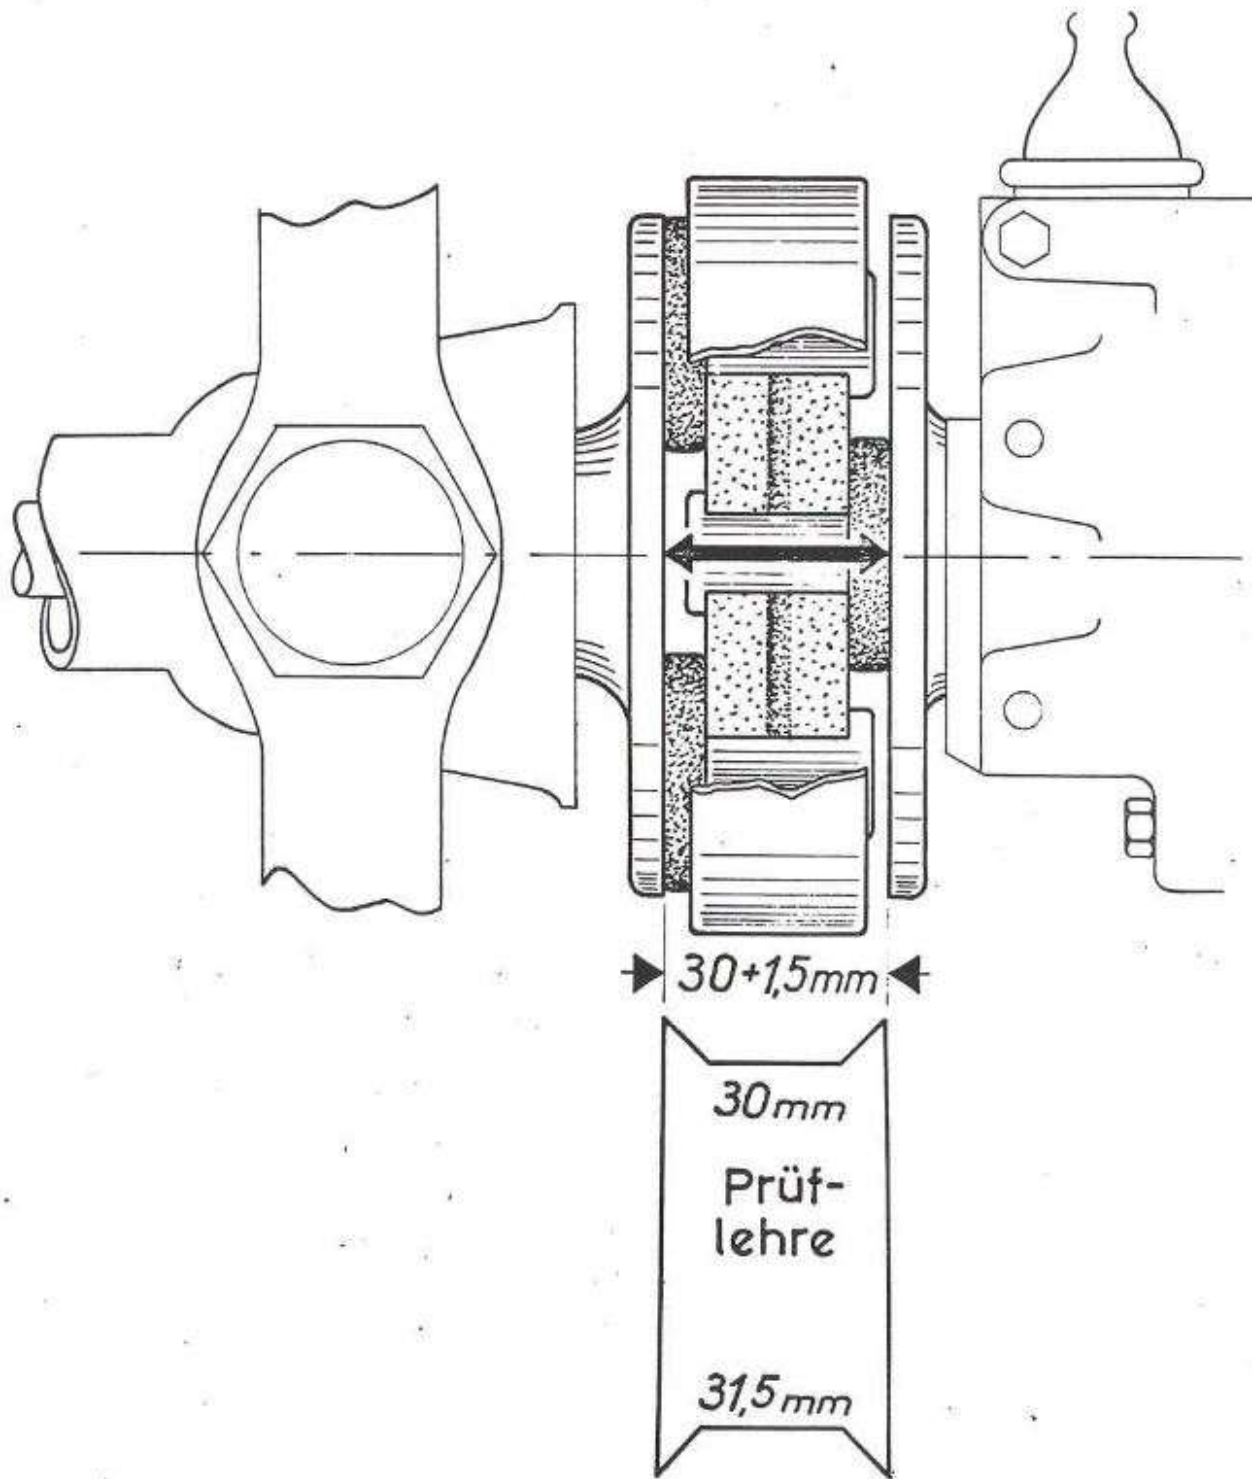
Wir weisen daher darauf hin, dass es niemals zu einem Bruch der Antriebswelle kommt, wenn der Abstand zwischen dem Antriebsflansch des Getriebes und dem Gegenflansch der Antriebswelle, gemessen mit der Antriebswelle in horizontaler Position, folgende Abmessung beträgt. 30 + 1,5 mm ( 1,2" + 0,62"

Um diesen Abstand zu überprüfen und einzustellen, empfehlen wir, eine Prüfllehre aus einem 3-4 mm ( 0,12" zu 0,16" ) dicken Flacheisen gemäß beiliegender Zeichnung anzufertigen. Um weitere Beschädigungen zu vermeiden, muss der oben genannte Abstand bei jeder Reparatur am Kegelradantrieb oder an der Antriebswelle selbst unbedingt überprüft und gegebenenfalls angepasst werden, wobei das Motorrad dafür so belastet wird, dass die Antriebswelle in horizontaler Lage ist und die beiden Flansche somit parallel sind.

Die erforderlichen Korrekturen, falls vorhanden, sollten  
beim Typ R25/3 durch drücken des Kupplungsflansches nach oben oder unten,

bei den Modellen R26 und R27 mit Hilfe von Distanzscheiben (Unterlegscheiben)  
durchgeführt werden.
